## **Na co uważać podczas transportu dłużycy?**

Dodano: 24.10.2014

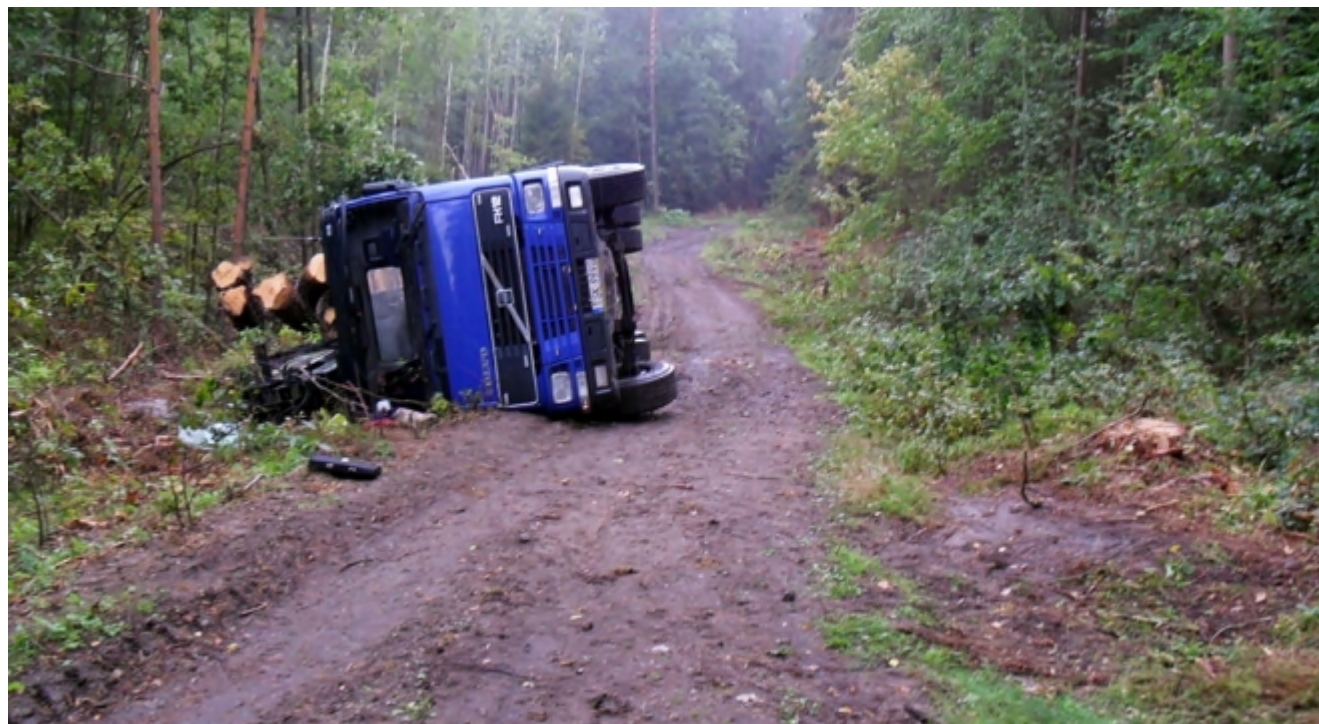
Kierowca samochodu ciężarowego wywozi z lasu brzozową dłużycę. W pewnej chwili przyczepa spada z drogi i pociąga za sobą resztę składu. Cały pojazd przewraca się, a kierowca doznaje urazu łopatki.

Ma do przejechania kilka kilometrów przez las. Po drodze Kierowca dojeżdża do miejsca, gdzie na krótkim fragmencie droga biegnie na wywyższeniu. Trzy osie samochodu przekroczyły już to miejsce, pozostała przyczepa. Prawe koła przyczepy zsuwają się jednak z drogi. Upadek przyczepy wraz z drewnem pociąga cały samochód, który przewraca się na prawy bok. Kierowca po przewrocie ląduje boleśnie na drzwiach. Poszkodowany mimo bólu w plecach wydostaje się z ciężarówki przez lewe drzwi. Na miejscu pojawiają się leśniczy z podleśniczym. Podejmują decyzję, aby odwieźć kierowcę fiatem 126p do najbliższego ośrodka zdrowia. Z ośrodka karetką poszkodowany jedzie do szpitala, gdzie okazuje się, że ma złamaną łopatkę, ale jego życiu nie zagraża niebezpieczeństwo.

Samochód ciężarowy Volvo FH12 ma około 2,5 metra szerokości. Gdy załadowany jest dłużycą, jego zwrotność w trudnym terenie maleje. Dzieje się tak dlatego, że tył pojazdu, a w szczególności przyczepa na każdym wąskim zakręcie mocno zachodzi w bok. Przed miejscem wypadku droga leśna ma kilka drobnych zakrętów, następny jest także za przeszkodą. Na wysokości miejsca zdarzenia droga jest wąska, a z prawej strony jest zagłębienie terenu. Prawdopodobnie nie było innej możliwości przejechania przez ten odcinek, jak prawymi kołami po skraju drogi. Fakt, że wywóz zgodnie z relacją kierowcy następował w dniu po opadach deszczu, tylko pogorszył sytuację. Podmokły teren mógł spowodować osunięcie się krawędzi drogi pod ciężarem przyczepy, a w konsekwencji przewrócenie całego zespołu pojazdu.
